**Ecostat**  
**Ecostat 1001 SL. Mitigeur thermostatique bain/douche**  
 Surfaces: **chromé**    Numéro d'article: **13241000**

## Vue éclatée

**Liste des pièces détachées**

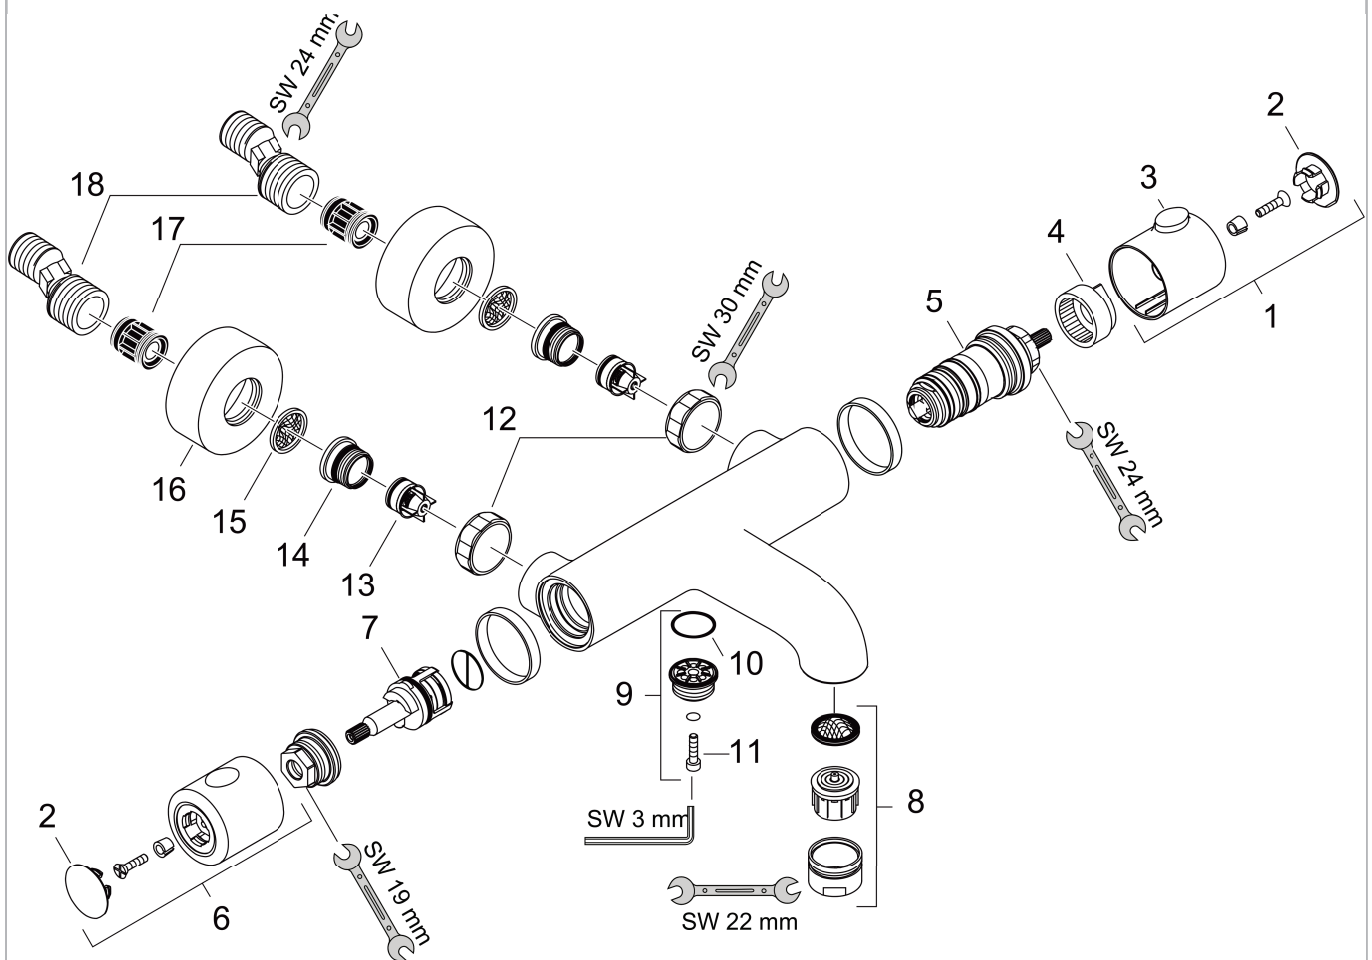
Pos.	Description	Numéro d'article	GP	UE
1	poignée	96618000	8	1
2	cache pour poignée	96263000	4	1
3	bouton poussoir	97231000	6	1
4	bague de butée pour cartouche thermostatique	95041000	5	1
5	cartouche thermostatique DN20 (3/4")	94282000	15	1
6	poignée	96619000	7	1
7	mécanisme inverseur/arrêt	96509000	13	1
8	mousseur M28x1 (25 l/min)	13485000	6	1
9	Coude de raccordement	98556000	8	1
10	joint torique 20x1	98140000	1	1
11	vis à tête cylindrique M5x25	97664000	1	1
12	set des écrou à six pans	96157000	8	1
13	clapet anti-retour	96737000	8	1
14	joint torique 17x1,5	98137000	1	1
15	filtre	96922000	3	1
16	rosace Ø 68 mm	96467000	6	1
17	amortisseur anti-coup de bélier	96429000	2	1
18	set des raccord-S	94140000	10	1
